550 Yıllık Bir Tarihi Camiinin Su Taşkını ve Deprem Risklerine Karşı Korunması

Özet:

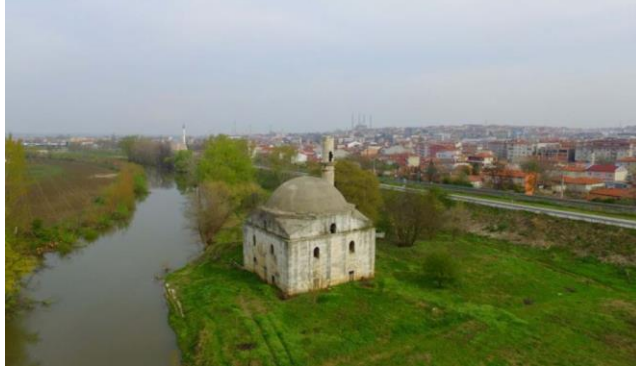
Şekil 1. Kasımpaşa camii-tunca nehri-taşkın seddesi

Yaklaşık 550 yıllık taş duvar özellikli Kasımpaşa Camii 1960’lardan itibaren Meriç ve Tunca nehir taşkınları neticesi her yıl bir veya birden fazla defa kısmen su altında kalmaktadır (Şekil 1 ve 2). Bu nedenle, camii, bu yıllardan itibaren kullanılamaz duruma gelmiştir. Edirne Şehri yapılan 5-6 m yüksekliğinde set ile kısmen taşkınlardan korunmuştur. Ancak Yalı camii özelliği ile Tunca nehri kenarında olan Kasımpaşa Camii’nin sular altında kalmasına engel olunamamıştır. Yapının yerinden taşınması da Dünya’da ender görülen yalı camii özelliğini yitirmesine sebep olacağından dolayı tercih edilmemiştir. Gelişen teknoloji ve uygulama örnekleri ile tarihi yapının yerinde bütüncül olarak 3.5 m yükseltilmesi fikrine dayanan mimari proje Edirne Kültür Varlıklarını Koruma Kurulu tarafından 2018 yılında onaylanmıştır. Onaylı mimari projeye uygun olarak detaylı statik ve dinamik analizler yapılarak yükseltme projesi hazırlanmıştır.

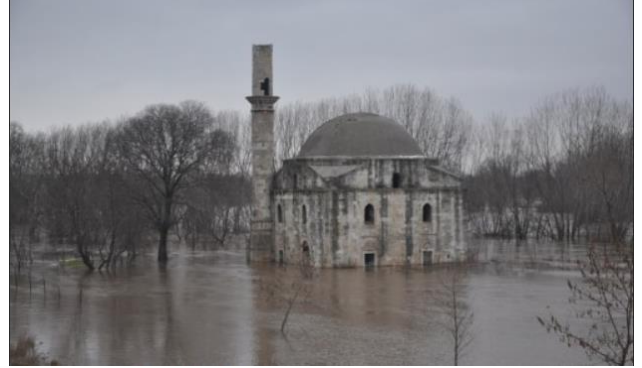
Şekil 2. Tunca nehri taşkını (Aralık 2018)

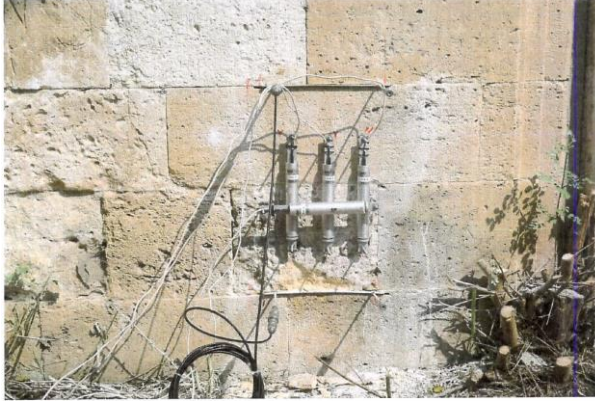
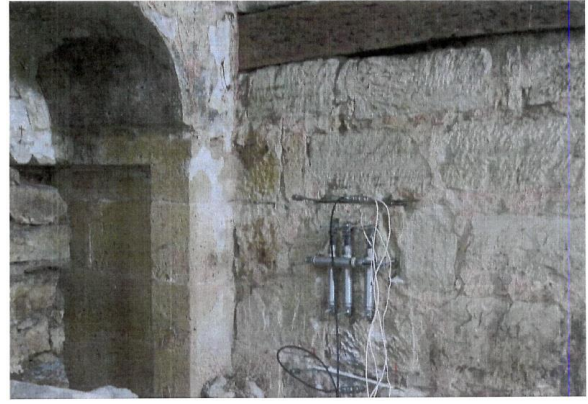
Şekil 5. Yassı kriko (Flat-Jack) test çalışmaları (FSM, KURAM)

Taş duvarlar için 2 adet Yassı Kriko (Flat-Jack) test sonucunun (Şekil 5) ortalamasına göre elastisite modülü $E_{duv(ort)}=3300$ MPa olarak belirlenmiştir. TBDY-2018 Madde 11.2.13'e göre basınç dayanımı $f_k = E_{duv}/750 = 3300/750 = 4.4$ MPa olarak tespit edilmiştir. Ancak duvarın katmanlı olması sebebi ile (TBDY-2018 Madde 11.2.8 e göre) $f_k = 0.8 \times 4.4 = 3.5$ MPa olacak şekilde azaltılmıştır.

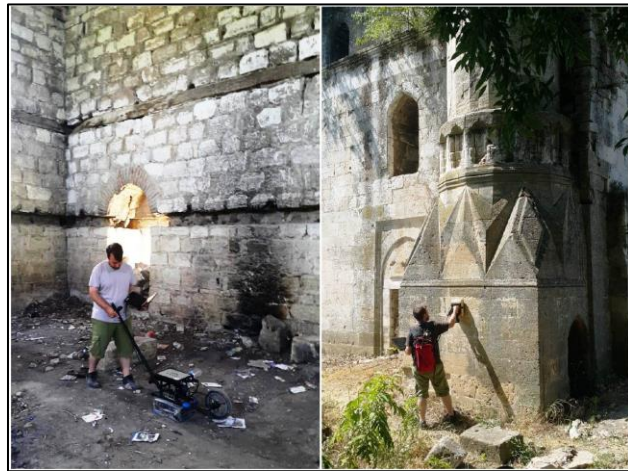
Şekil 6. Yeraltı radar (GPR) ve tarama çalışmaları

Muhtemel yer altı oluşumları ve temel altı durumun tespiti için 60-70 cm aralıklı toplam 104 kesitten oluşan GPR incelemesi yapılmıştır (Şekil 6).

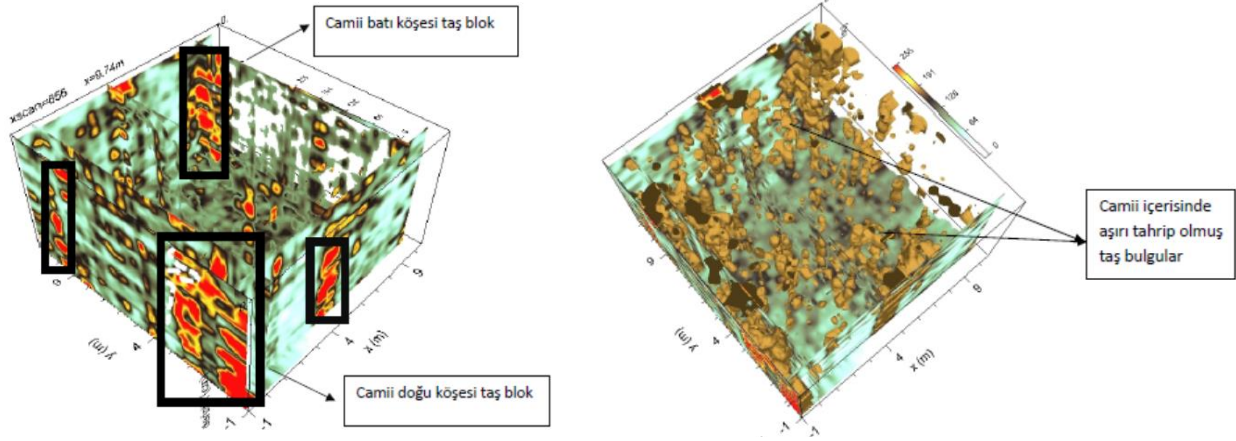
Şekil 7. Camii altı taş dolgu zemin iyileştirme izleri

GPR çalışma değerlendirmesinde cami altında 5.5-6.0 m'lik zayıf zemin bölgesinde halihazırda dağınık ve bozulmuş olsa da zemin iyileştirme amaçlı taş dolgular tespit edilmiştir (Şekil 7). Camii'nin zayıf zemin üzerinde ve su altında yaklaşık 550 yıldır ciddi bir zemin hasarı olmadan kalabilmesinin GPR incelemesinde görülen taş dolgu ile ilişkili olabileceği değerlendirilmiştir. Taş dolgu özellikle duvar altları ve köşelerde yoğunlaşmıştır. Orta bölümlerde dağınık ve seyrek bir görüntü vermektedir.

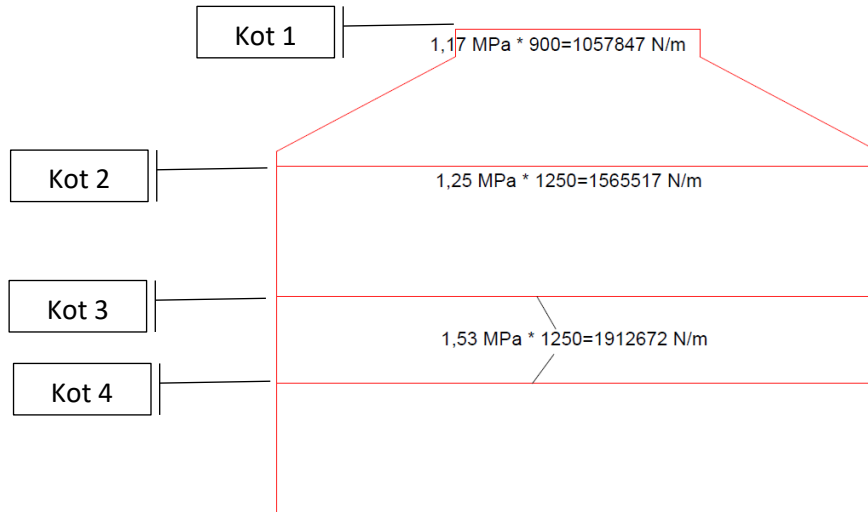
Şekil 13. 4 Farklı kot için elde edilmiş en kritik gerilme değerleri

Düşey yükler ve deprem yüklerinin etkisi altında oluşacak basınç ve kayma gerilmelerinin, taşıyıcı elemanlarda kullanılan malzeme cinsine kabul edilmiş olan basınç ve çekme dayanımlarını (Tablo 2) aşıp aşmadığı kontrol edilmiştir. Analiz sonucunda, cami taş duvarlarında kayma gerilmelerinin deprem etkisi altında 4 farklı kotta çekme dayanım değerlerini aştığı tespit edilmiştir (Şekil 10, 11 ve 12). Pencere altı, pencere üstü, duvar üst kotu ve kubbe alt kotu olmak üzere bu 4 kot Şekil 13'de gösterilmiştir.

Sap2000 modeli üzerinde yapılan analizler neticesi cami duvarlarında 4 farklı kot için (Şekil 13) kritik gerilme değerleri okunmuş ve güçlendirme eleman hesapları yapılmıştır. Kabuk eleman olarak modellenen cami yapısı için yapılan farklı yükleme kombinasyonları ile en kritik gerilme değerleri alınmış ve 4 farklı kot için takviye detayları tasarlanmıştır. Örnek olarak kot 1 için en büyük kayma gerilmesi (?) değeri S11, G+nQ+EQX-DD1 kombinasyonundan elde edilmiştir (Şekil 12).

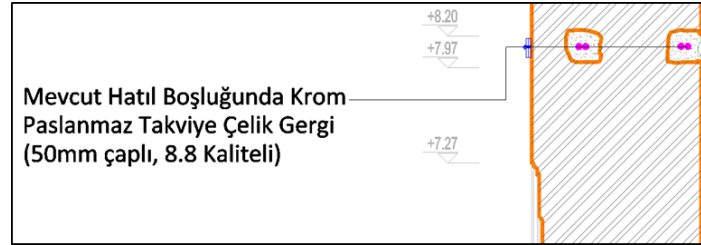
Şekil 16. Kot 3 ve kot 4 takviye detayı

Kot 3 ve kot 4 seviyelerinde de orijinal yapıda mevcut olan ahşap hatıllar çürümüş ve yerleri boşalmıştır. Güçlendirme tasarımında özgün tasarıma bağlı kalınarak hatıl boşluklarına hidrolik esaslı yüksek dayanımlı (15 MPa) tamir harcı dolgusu içine gömülmüş çelik gergiler uygulanmıştır (Şekil 16). Metal gergiler esasen geç Osmanlı Camilerinde kullanılan bir tekniktir.
