DEPREM BÖLGELERİNDEKİ HASTANE ASANSÖRLERİNDE MEYDANA GELEN HASARLAR

Cevat Erdem İmrak¹, Yusuf Ziya Kocabal², Adem Candaş³

Asansör Teknolojileri Laboratuvarı, Makina Fakültesi, İstanbul Teknik Üniversitesi^{1,2,3}
imrak@itu.edu.tr¹, kocabal@itu.edu.tr², candas@itu.edu.tr²

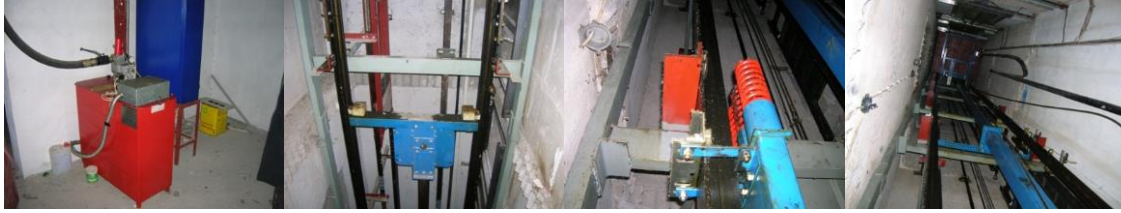
Şekil 4. Hidrolik asansörün deprem sonrası durumu

Van İhtisas Hastanesinde bulunan hidrolik asansörde (640 kg kapasiteli, 0,63 m/s hızlı, 5 duraklı, yandan tahrikli) görülen bir hasar tespit edilmemiş, paraşüt tertibatının yerinde olduğu ancak servis dışı kaldığı görülmüştür (Şekil 4).

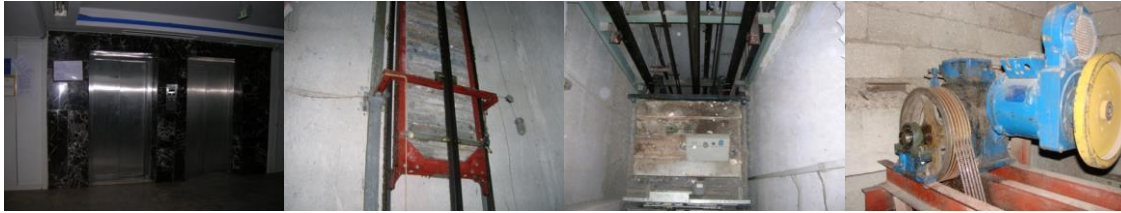
Şekil 5. Hastane asansörlerinin deprem sonrası durumu.

Van İhtisas Hastanesindeki makina dairesi 2 adet asansörde (900 kg kapasiteli, 1,0 m/s hızlı, 5 duraklı) gözle görülen bir hasar tespit edilmemekte birlikte kat kapılarında oluşan arıza nedeniyle çalışmadığı tespit edilmiştir (Şekil 5).

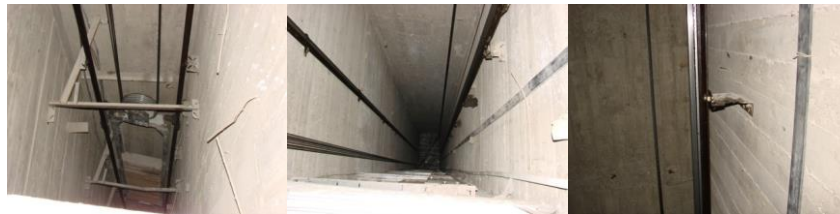
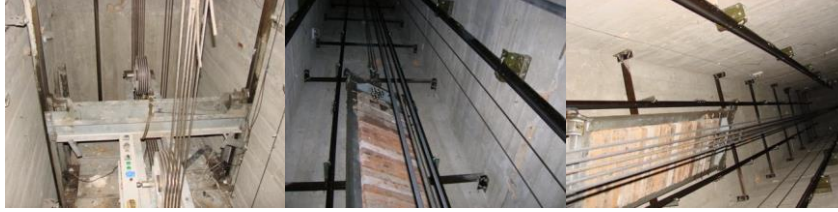
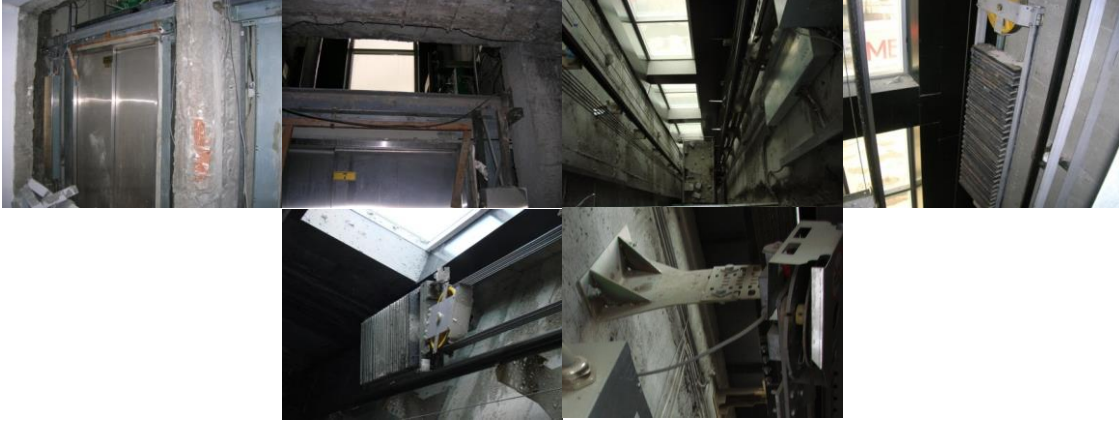
Şekil 6. Hastane asansörlerinin deprem sonrası durumu

Medical Park Hastanesindeki makina dairesi asansörlerde (1600 kg kapasiteli, 1,0 m/s hızlı, 7 duraklı) karşı ağırlık karkası raydan çıktığı, kat kapılarının hasarlı olduğu (Şekil 6) ve diğer asansörlerde (320 kg kapasite, 1,0 m/s hız, 7 duraklı) karşı ağırlık karkasının raydan çıktığı, ray mesnetlerinin eğildiği, diğer incelenen asansörde (1000 kg kapasite, 1,0 m/s hız, 7 duraklı) karşı ağırlık karkasının raydan çıktığı ve makina dairesiz asansörlerde (1600 kg kapasite, 1,0 m/s hız, 7 duraklı) ise kat kapılarının çalışmadığı, karşı ağırlık karkasının raydan çıktığı, kuyu duvarının kabin üstüne düştüğü, ray mesnetlerinin eğildiği, halatların kasnaklardan çıktığı tespit edilmiştir (Şekil 6).

(a) 1600 kg kapasiteli asansör

(b) 320 kg kapasiteli asansör

(c) 1000 kg kapasiteli asansör

(d) 1600 kg kapasiteli MRL asansör

Karşı ağırlıklar ülkemizde genellikle beton dilimler halinde kullanılmakta olup, bu betonlar deprem anında dağılmakta veya yerinden çıkmaktadır. Bunun yerine darbe yükünde dağılmayacak malzemeden karşı ağırlıklar kullanılmalıdır. Karşı ağırlık dilimlerinin dizildiği çelik karkas yapıda ise dilimlerdeki deliklerden geçirilen tijler ile sabitlenmelidir.

Karşı ağırlık çerçevesinin kılavuz raylardan çıkmasını engellemek için ağırlık merkezine göre hesaplanacak mesafede engelleyiciler konulmalıdır (Şekil 10).

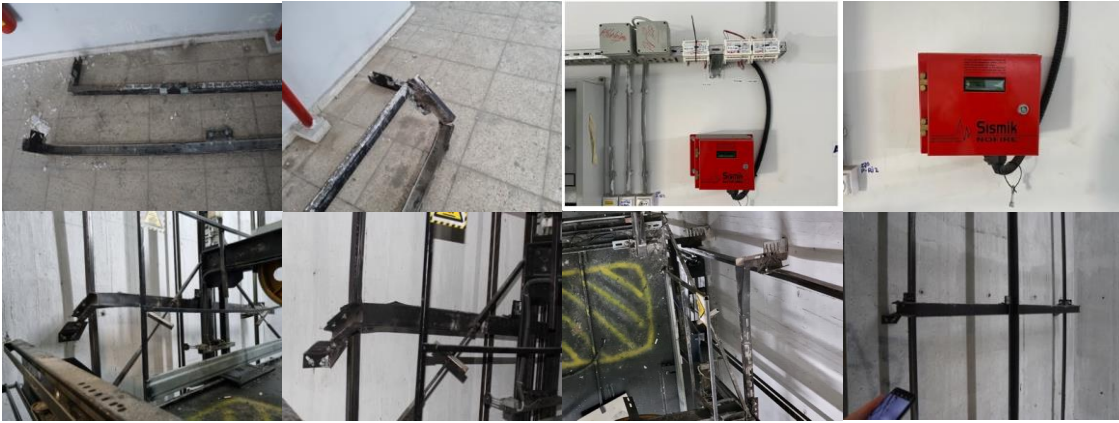
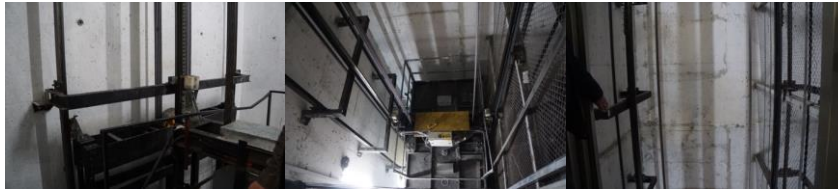
Şekil 7. Hastane asansörlerinin deprem sonrası durumu.

Hastanedeki asansörlerden 8 adet makina dairesiz asansörde (2500 kg kapasite, 1,6 m/s hız, 13 duraklı) ve 2 adet makina dairesiz asansörde (1600 kg kapasiteli, 1,6 m/s hızlı, 10 duraklı) sismik sensör bulunduğu ve deprem sonrasında aktif hale geçmiş olduğu, makina dairesiz asansörlerin kılavuz ray konsollarının bir kısmının deforme olduğu ve hasarlandığı, diğer asansörlerde kayda değer bir hasar tespit edilmediği, kasnaklardan askı halatının atması veya karşı ağırlık patenlerinin kırılması tespit edilmemiştir (Şekil 7).

(a) Makina dairesiz asansörler

(b) Makina dairesiz asansörler
