# ***Metalik Malzemelerinin Mekanik Davranışı***

***MMI 565***

# **MMI 565**

## **Malzemelerin Mekanik Davranışı**

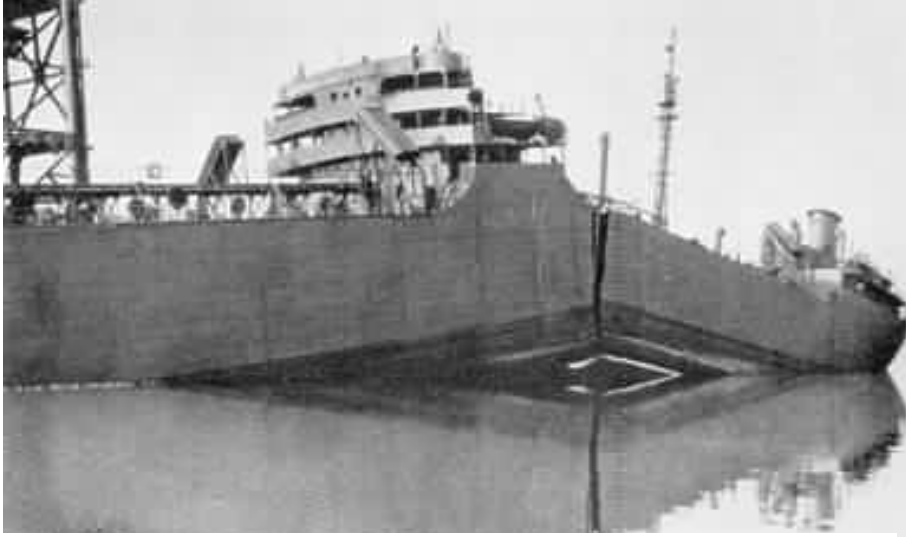
SS Schenectady'nin gevrek kırılması, Ocak 1943

- Başlangıçta, Liberty gemilerinin yaklaşık% 30'u felaket şekilde hasara uğramaya başladı.
- Çatlaklar gerilme konsantrasyonları olan noktalarda (örneğin ambar ağzı) başladı ve metal düşük sıcaklıklarda çok gevrek hale geldikçe çelik gövdede hızla yayıldı

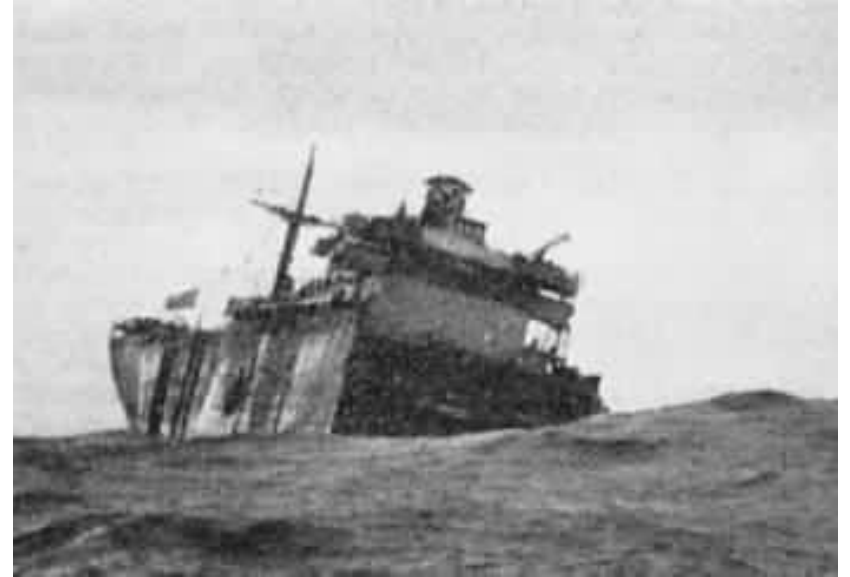
SS John P. Gaines ikiye ayrıldı (1943'te)

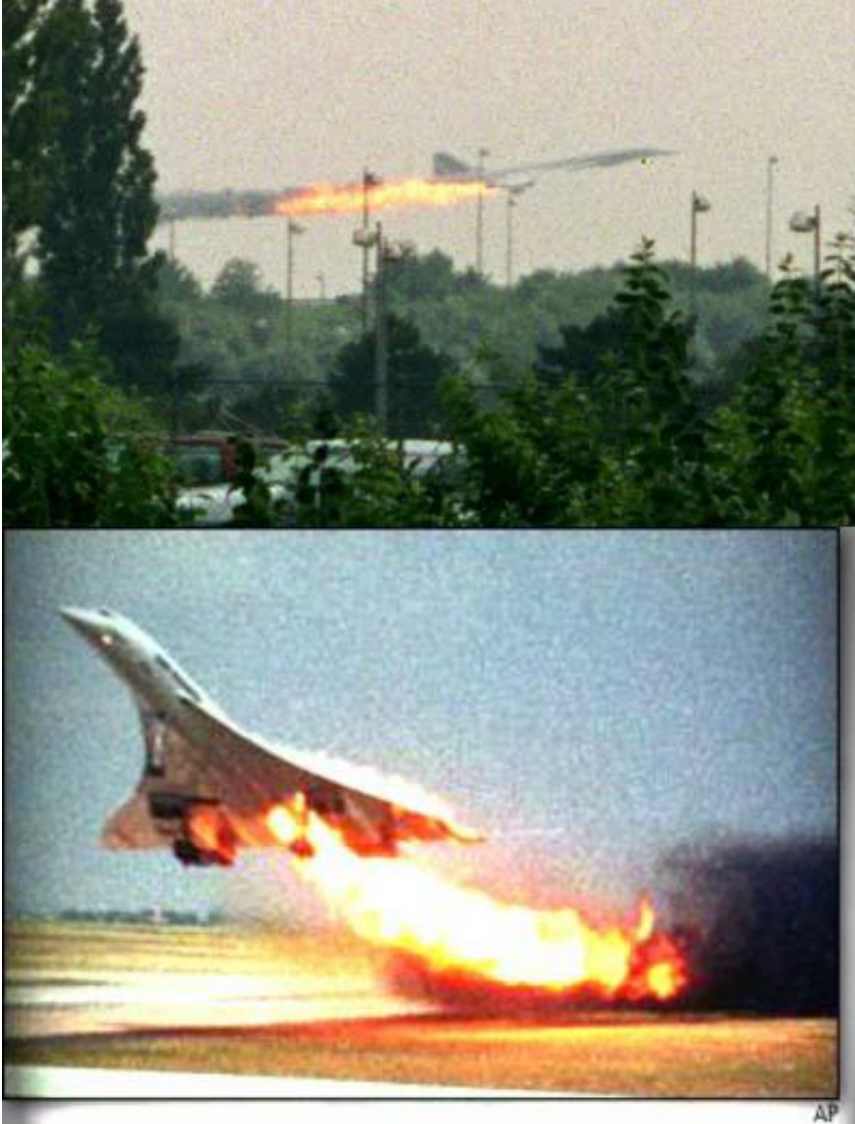
- Paris'ten New York'a Air France charter uçuşu - 25 Temmuz 2000
- Concorde, kalkıştan kısa bir süre sonra havaalanına 8 km uzaklıkta bir otelin üzerine düştü ve 109 ölümlle sonuçlandı.
- Kazanın nedeni, pistte bir lastiğin patlamasına neden olan metal bir parçaya atfedildi.
- Parçalanan lastik kalıntılarının, yakıt deposu yüzeyine çarpması (darbe) sonucu onu deldiği, motor gücü kaybına ve ardından kırılmaya neden oldu
- yabancı cisim hasarına (FOD) bir örnek

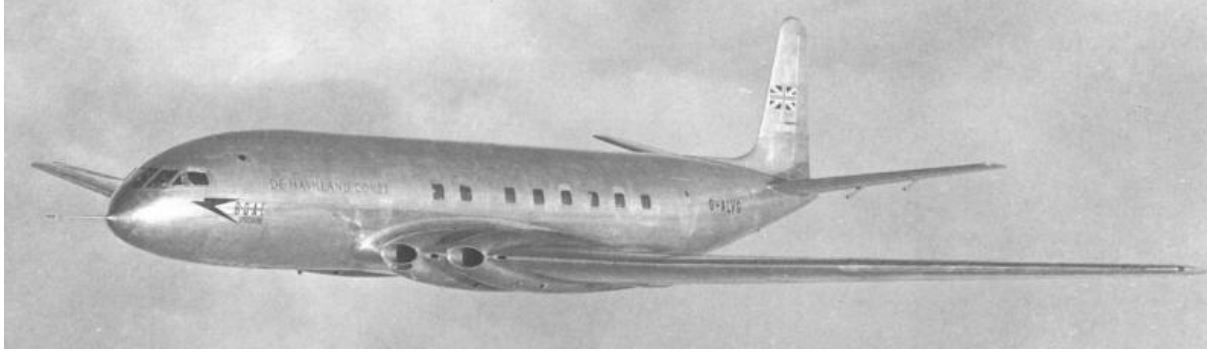
- İlk ticari jet uçağı olan De Havilland Comet, 1952-54 döneminde beş büyük kaza geçirdi
- kare şekilli pencerelerin köşelerinden başlayan yorulma çatlaklarından kaynaklanan, kabin basınçlandırma sisteminin çökmesi nedeniyle

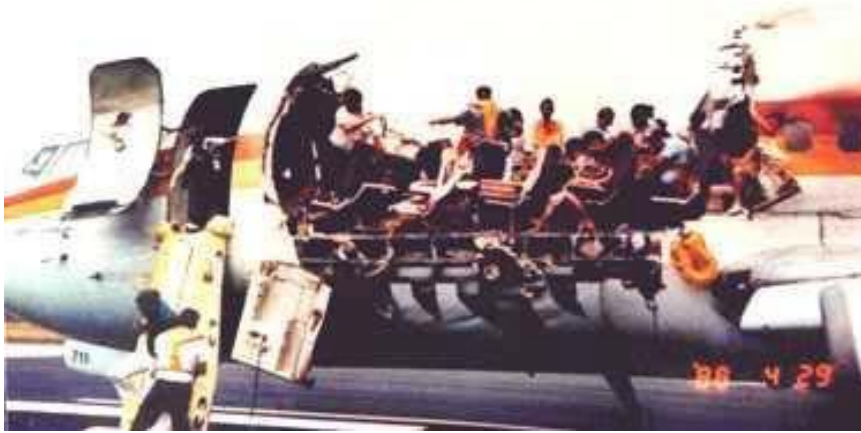
- Aloha Airlines Boeing 737, Hilo'dan Honolulu'ya giden yolda (Nisan 1998) patlayıcı basınç düşmeye maruz kalıyor - 1 ölüm
- korozyon ve küçük çatlaklar nedeniyle gövdenin zayıflamasından kaynaklandı.

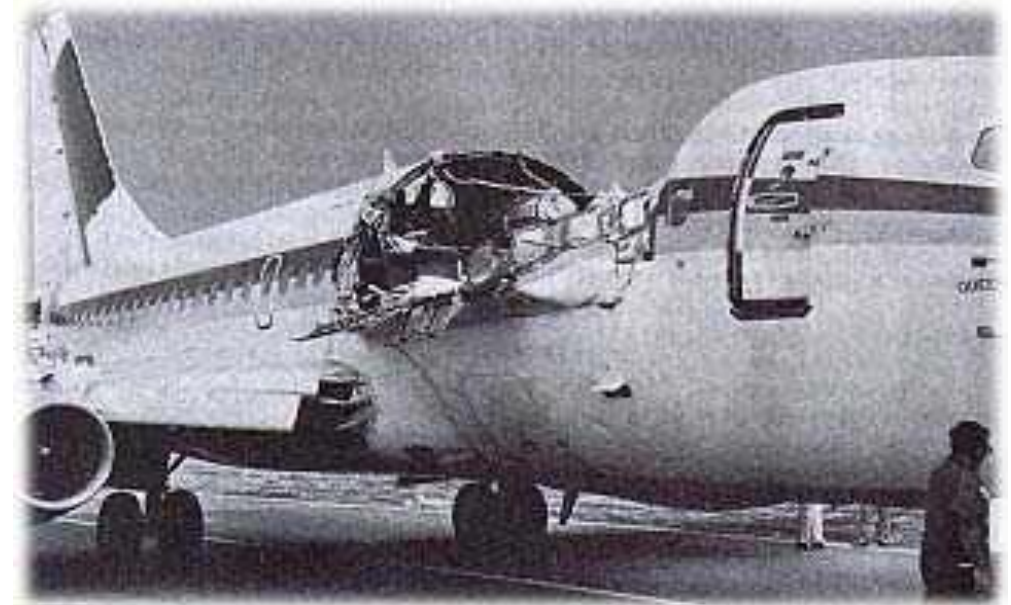
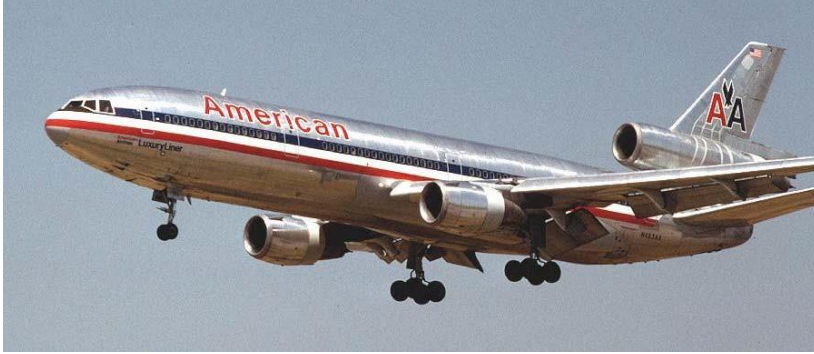
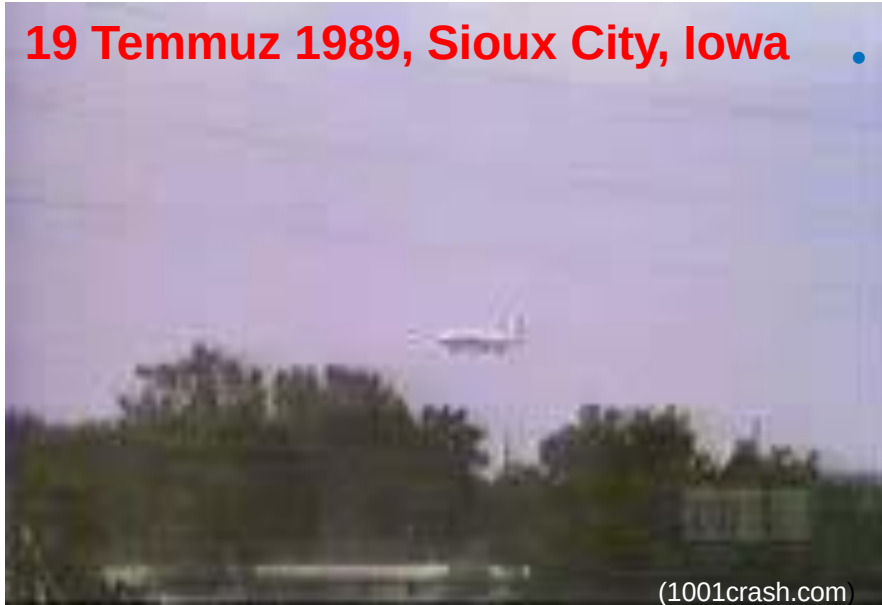
## McDonnell Douglas DC-10 Kazası

19 Temmuz 1989, Sioux City, Iowa

- McDonnell – Douglas DC-10 uçağı, birçok önemli kaza geçiren üç motorlu orta menzilli geniş gövdeli bir uçaktır.
- 3 Mart 1974 (Paris) - Türk Hava Yolları 981 sefer sayılı uçuşu, arka kargo kapısı patladı - 333 yolcu ve 12 mürettebat kaybedildi.
- 25 Mayıs 1979 (Chicago) - American Airlines 191 kalkışta soldaki motorunu kaybetti - 258 yolcu ve 13 mürettebatın tamamı kaybedildi.
- 19 Temmuz 1989 (Sioux City) - United Airlines 232 kaza yaparak 258 yolcudan 110'u öldü.
  - Kuyruğa takılı motordaki fan diskindeki yorulma çatlakları diski kırdı; ortaya çıkan parçalar, üç hidrolik kontrol sistemini de parçaladı. Uçağı yönlendirmenin tek yolu, kalan iki kanat motorunun itme kuvvetini ayarlamaktı.
  - Bununla birlikte, inişte sağ kanadın ucu yere temas etti ve uçak yana kaydı, takla attı ve tutuştu.

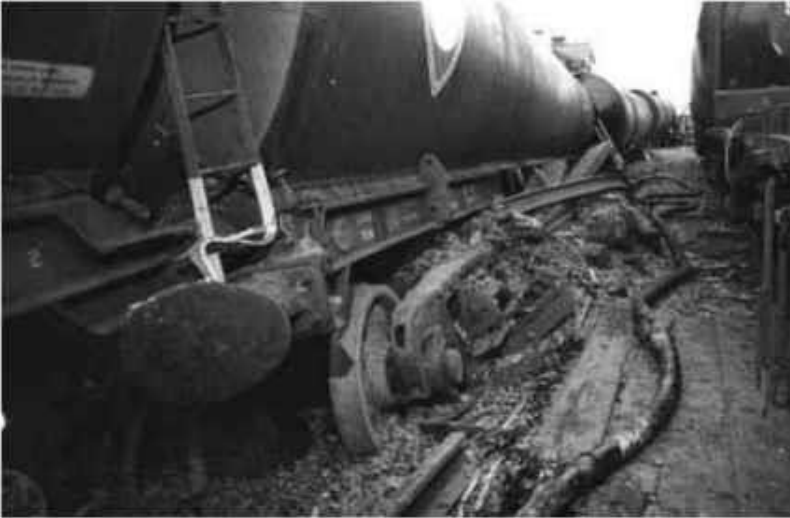
- Metal metale yuvarlanma temasından kaynaklanan yüzey aşınmasının raydan çıkmaya neden olacak kadar hasar verebileceği demiryolu raylarında önemli bir aşınma sorunu vardır.

1982'de İngiltere, Lincolnshire'da 100 tonluk bir tank vagonunun ve trenin geri kalanının raydan çıkarması

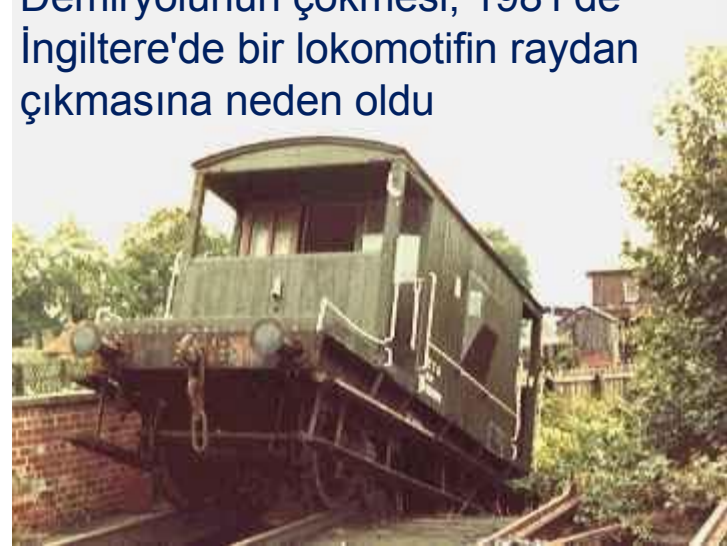
çatlak başlangıcı

Yüzey aşınması  
(delaminasyon)  
rayın felaketle  
sonuçlanabilecek  
yorulma  
kırılmasına neden  
olabilir

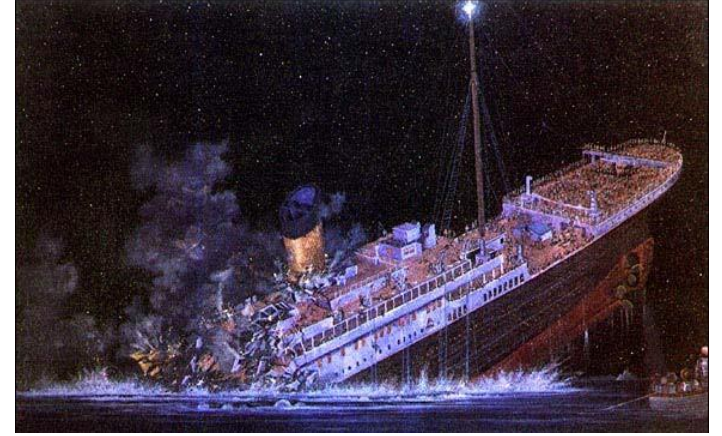
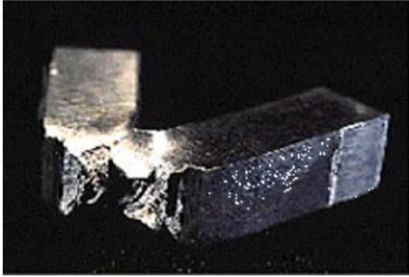
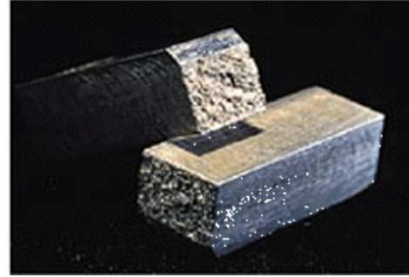
- 14 Nisan 1912'de RMS Titanic, Kuzey Atlantik'te bir buzdağına çarptı ve 2 saatten biraz fazla bir sürede battı
- Titanic'in 2223 yolcunun 1500'ü kaybedildi.
- Gemi neden bu kadar hızlı battı?

**1. Zayıf çelik:** çelik, yüksek O & S , düşük Mn içeriğiyle çok kırılgandı

**2. Zayıf perçinler:** aşırı cüruf içeren 3 milyon çok kırılgan dövme demir perçinle bir arada tutulan gövde

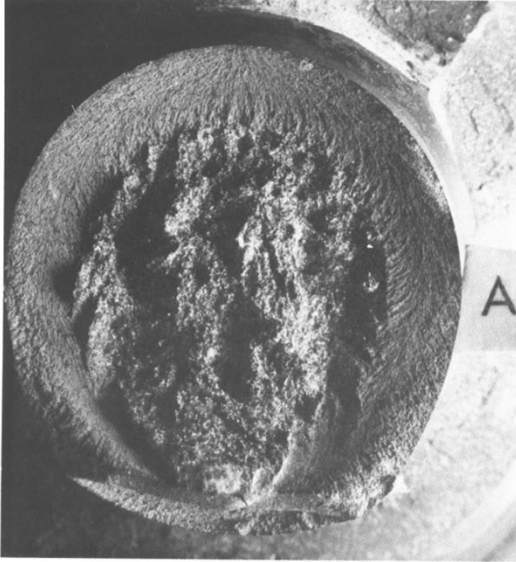
orta karbonlu çelik  
(AISI 1050) otomobil  
aksı

Yorulma (dönel) hasarı

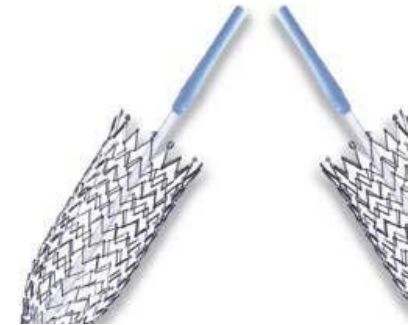
- çoğu malzeme sadece küçük bir miktar deforme olduğunda (örneğin uzunlukta% 1'den daha az) tersine (yani elastik olarak) deforme olur.
- bundan sonra deformasyon kalıcıdır (plastik deformasyon).
- ancak şekil hafızalı / süperelastik metal denilen çok az sayıda metal, örneğin Nitinol, çok daha esnektir

Nitinol, gözlük çerçeveleri, diş matkapları ve endovasküler stentler için kullanılır

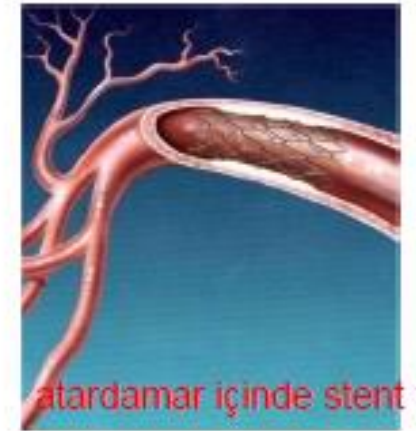
atardamar içinde stent
