# GÜMÜŞHACIKÖY AKİFERİ'NDE YERALTISUYU KİRLİLİĞİNİN MODELLENMESİ

### MODELING OF GROUNDWATER POLLUTION IN GÜMÜŞHACIKÖY (AMASYA) AQUIFER

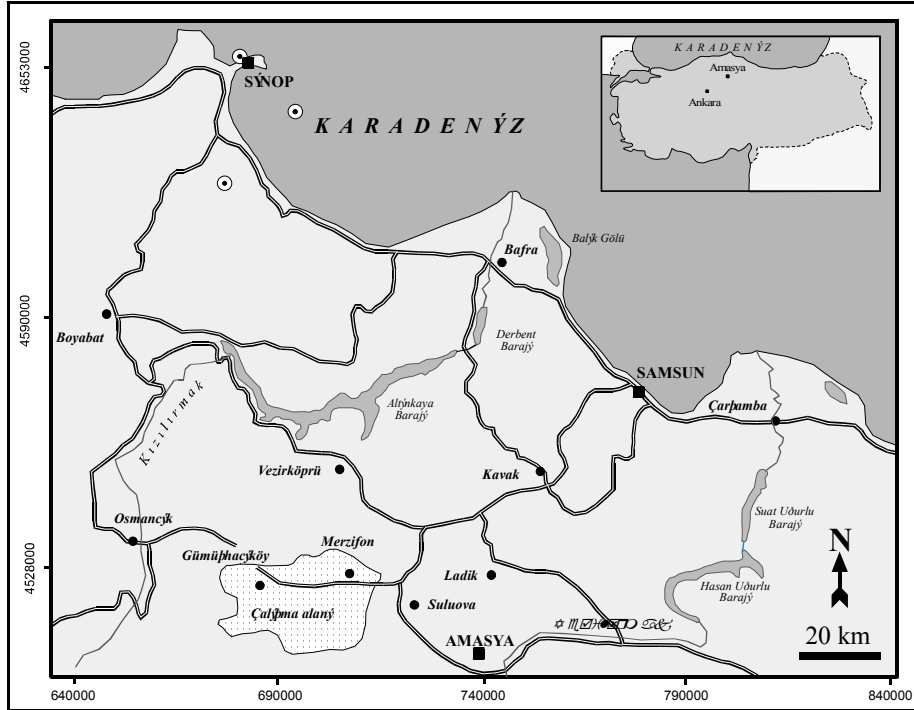
Gümüşhacıköy Akiferi Orta Kardeniz Bölümü içerisinde, Amasya İli'ne 35 km uzaklıkta bulunmaktadır. 1060.44  $\text{km}^2$ 'lik beslenme alanına sahip Merzifon-Gümüşhacıköy Havzası içerisinde yer alan Gümüşhacıköy Akiferi 300.255  $\text{km}^2$ 'lik yüzey alanına sahiptir (Şekil 1). Karasal iklim koşullarının hakim olduğu çalışma alanında, 1965-2005 yılları arası meteorolojik verilere göre yıllık ortalama sıcaklık 11.33 °C, yıllık ortalama yağış ise 417 mm'dir. Gümüşhacıköy Akiferi'nde yeraltısuyu taşıyan hidrojeolojik birim Kuvaterner yaşlı alüvyon ile Pliyosen yaşlı
